Kirchturm

Kirchenschiff:

Informationen zur Kircheninnenerneuerung: 2019 – 2020

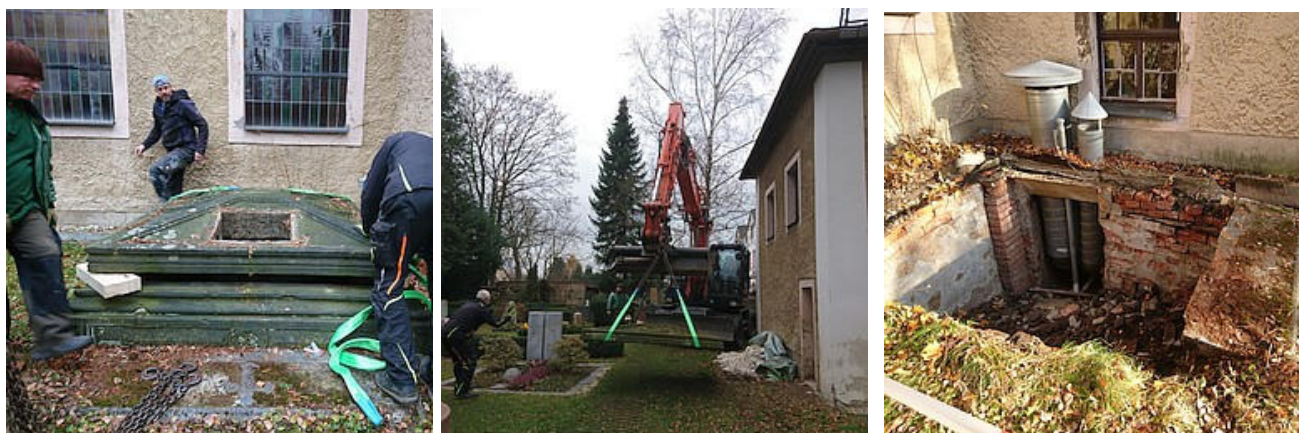
28. November, Gruftrückbau

Zur Sanierung des Schwammbefalls gehört auch die Entfernung der an die Kirche angrenzenden Gruft (ganz früher schon als Kohlevorratsraum benutzt). Mit Technik und Augenmaß wurde heute die metallene Abdeckung entfernt.

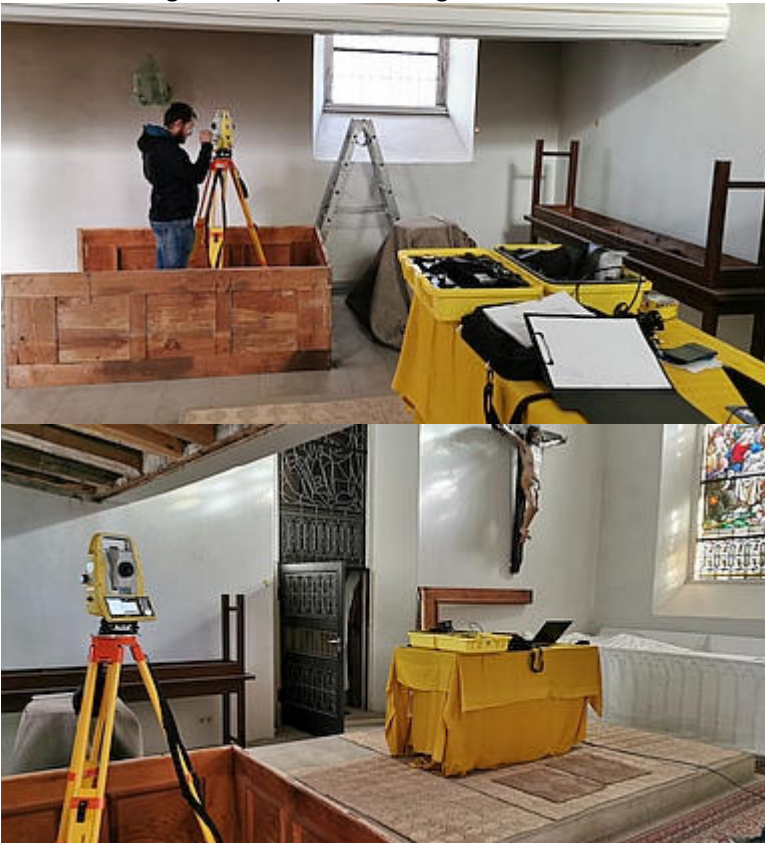
Im Kirchenschiff war Martin Fricke am Werk, um mit moderner Technik Vermessungsarbeiten auszuführen. Diese bilden die Voraussetzung für das statische Gutachten von Prof. Kempe, um neue Möglichkeiten für die Abstützung von Emporen und Orgel zu finden.

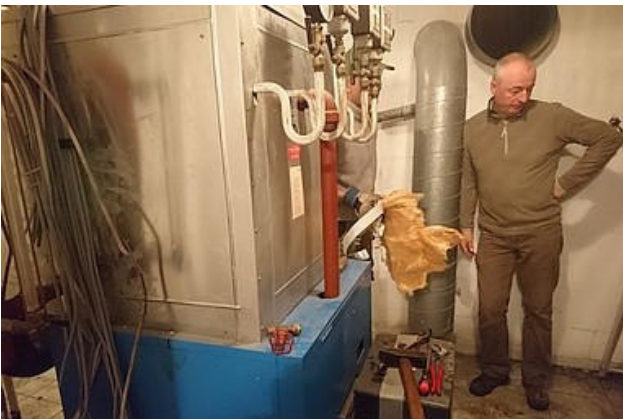
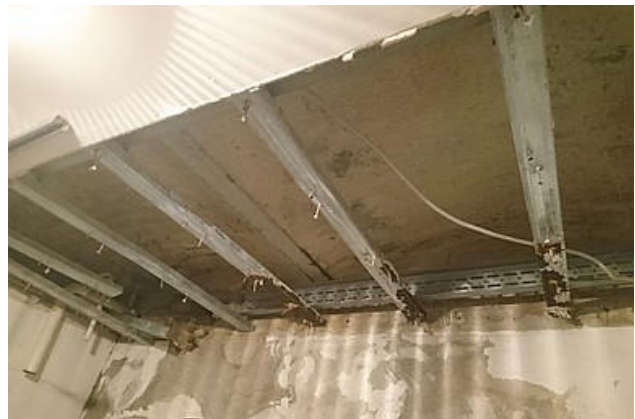
Vielen Dank allen Helfern. Das haben wir heute geschafft:

Alle Heizungsrohre im unteren Bereich Kirchenschiff und Vorraum sind auf dem Container, ebenso die Heizkörper, die noch im Löbnerhaus lagerten, die Gasbetonsteine und die Ziegel Reihe sind weg, auch die letzten Metallteile am alten Heizungskanal.

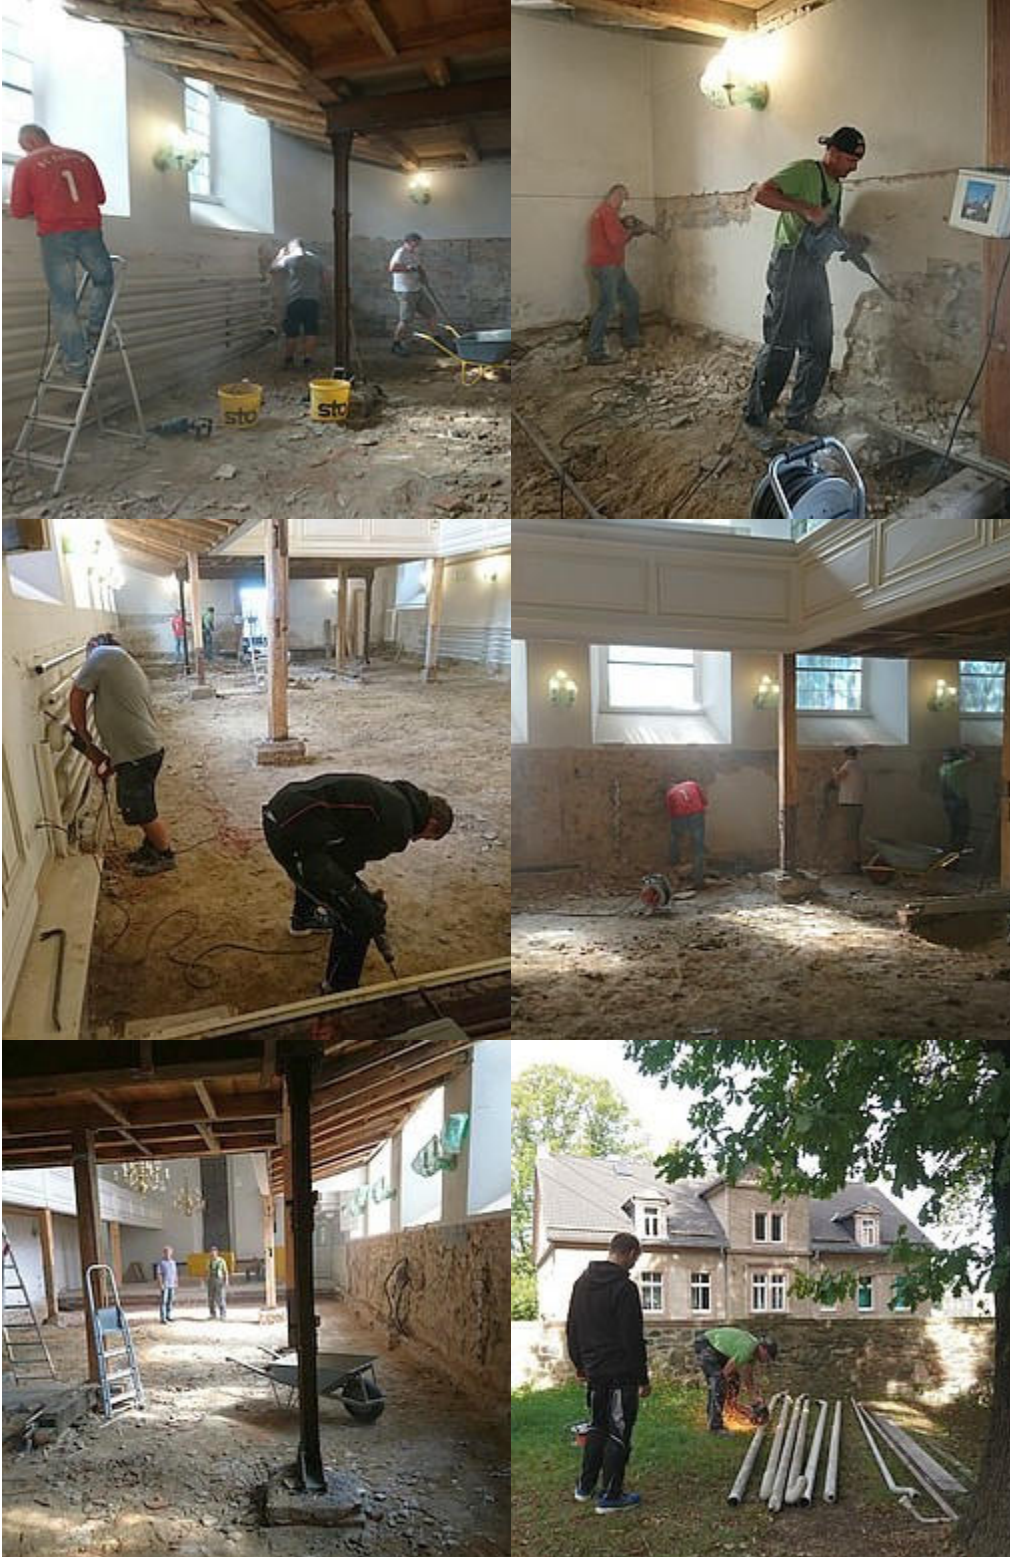
19. September, Arbeitseinsatz

Die Heizungsanlage wurde stillgelegt, die entsprechenden Elektroleitungen abgeschaltet, der Heizungskanal entfernt und auch die Heizungsrohre konnten schon ausgebaut und zerlegt werden.

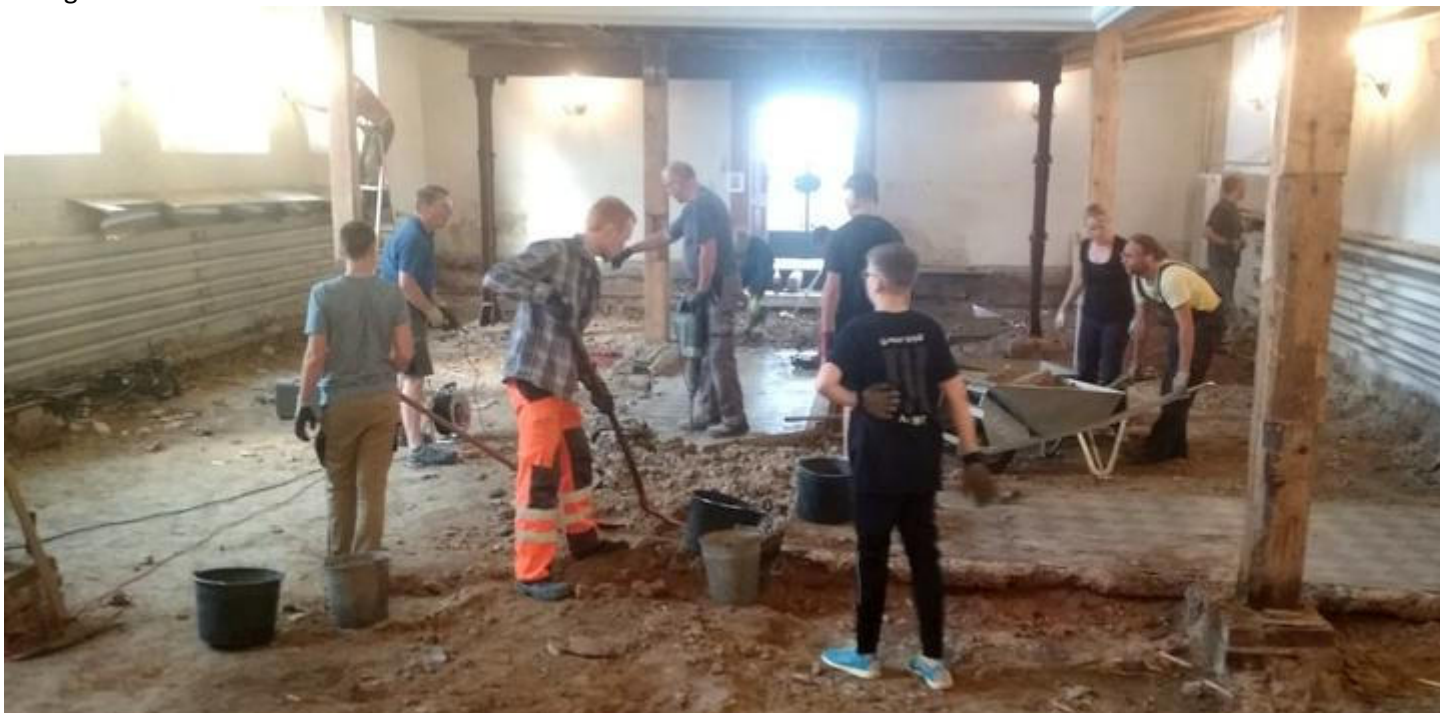
18. Juli, Arbeitseinsatz

Vielen Dank an alle Helfer, die beim heutigen Arbeitseinsatz den gefliesten Mittel- und Seitengang herausgeschlagen und beräumt haben.

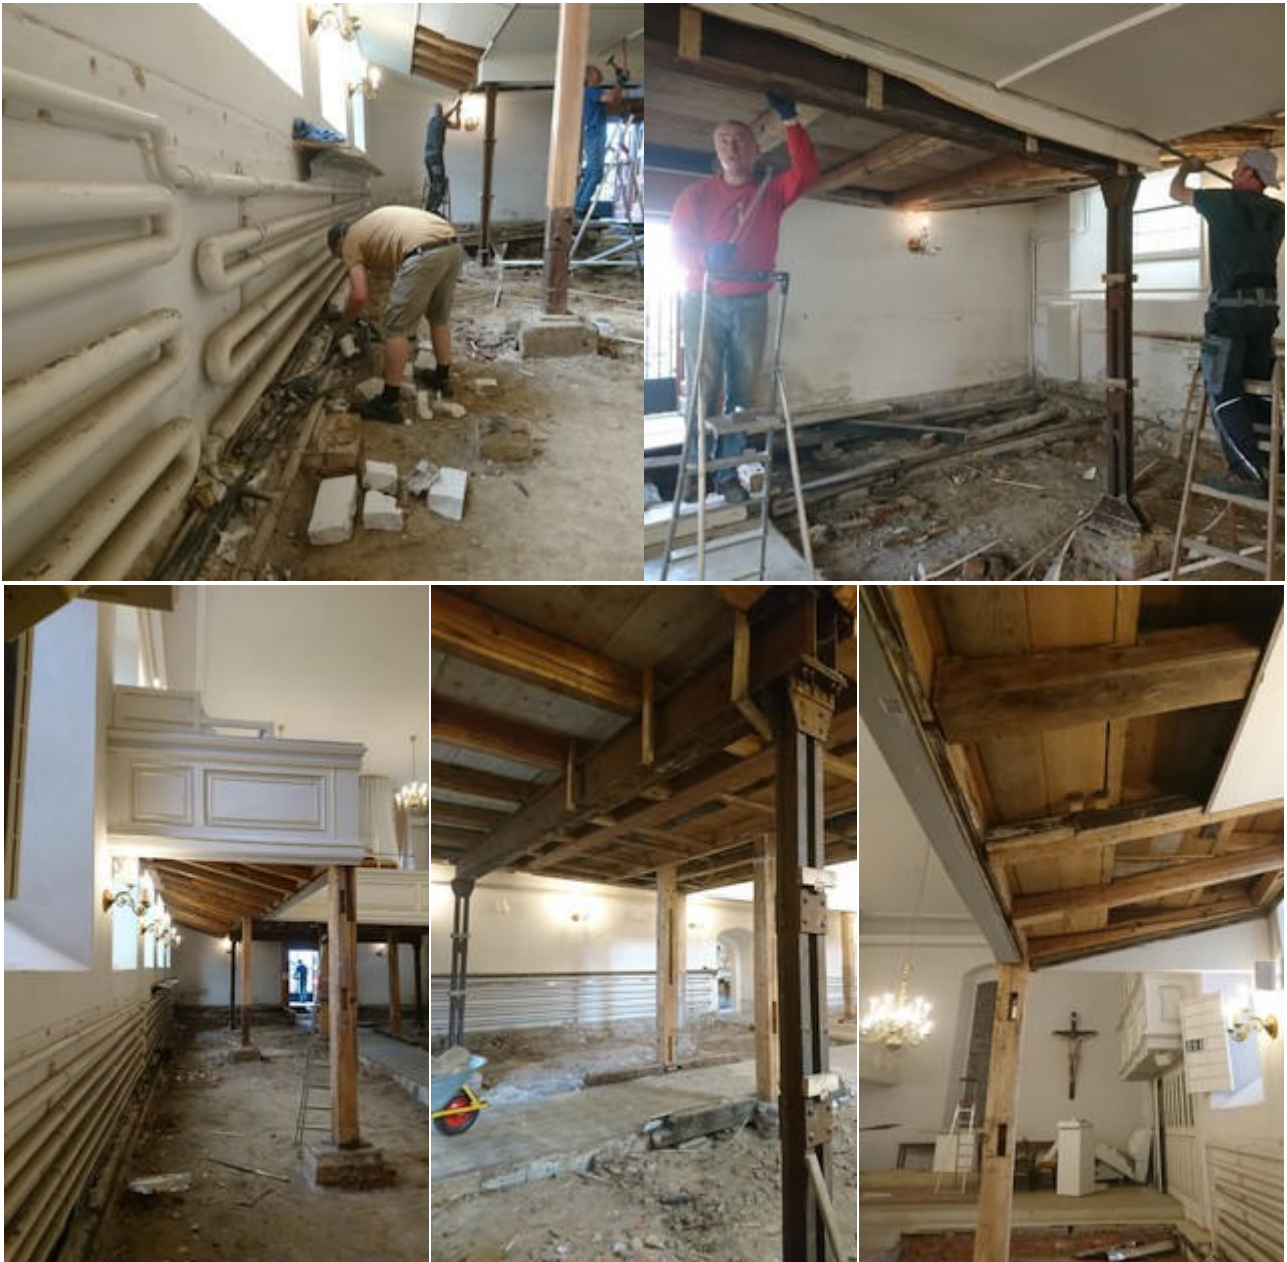
Entfernen der gefliesten Gangbereiche.

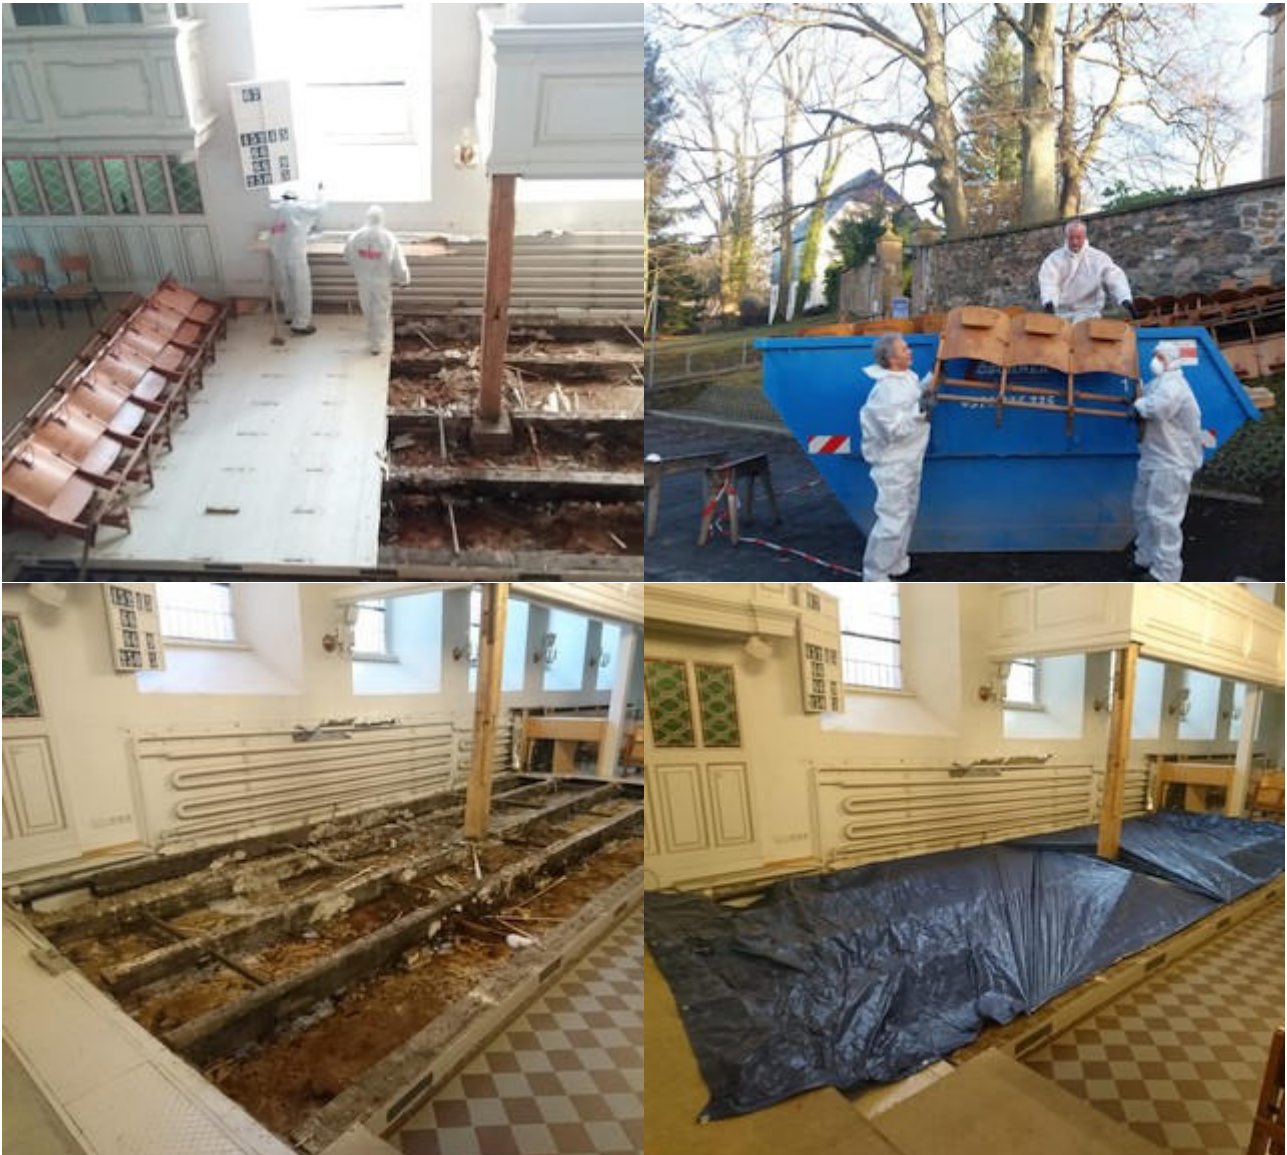
8. Februar, Fußbodenöffnung

Unter Anleitung von Frau Baumann-Ebert wird der Fußboden geöffnet, das Gestühl mit allem befallenen Fußbodenholz bis zur 2. Emporensäule entfernt und in Container zur fachgerechten Entsorgung gebracht. Aufgrund der Weite der notwendigen Öffnung und der Ausbreitungsgefahr sind in der Kirche ab sofort keine Gottesdienste und Veranstaltungen mehr möglich.

Die offenen Bereiche wurden von einer Spezialfirma chemisch behandelt. Danach wurden die betroffenen Balken und Erdschichten vorsichtig entfernt und entsorgt.

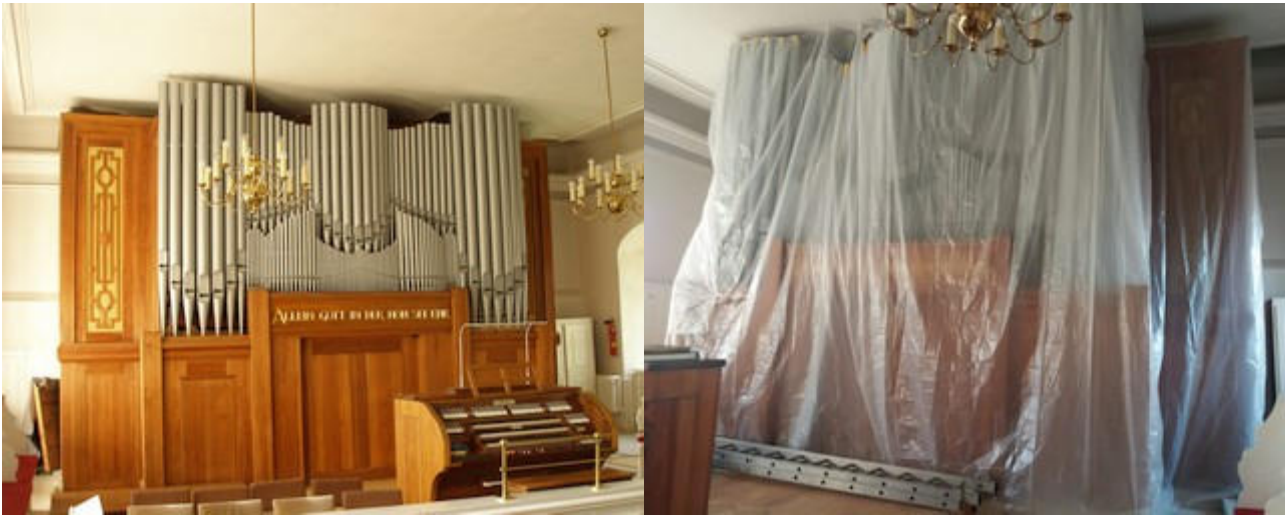
6. Februar, Orgel

Die Orgel wird zum Schutz vor Sporen und Schmutz "eingehaust".

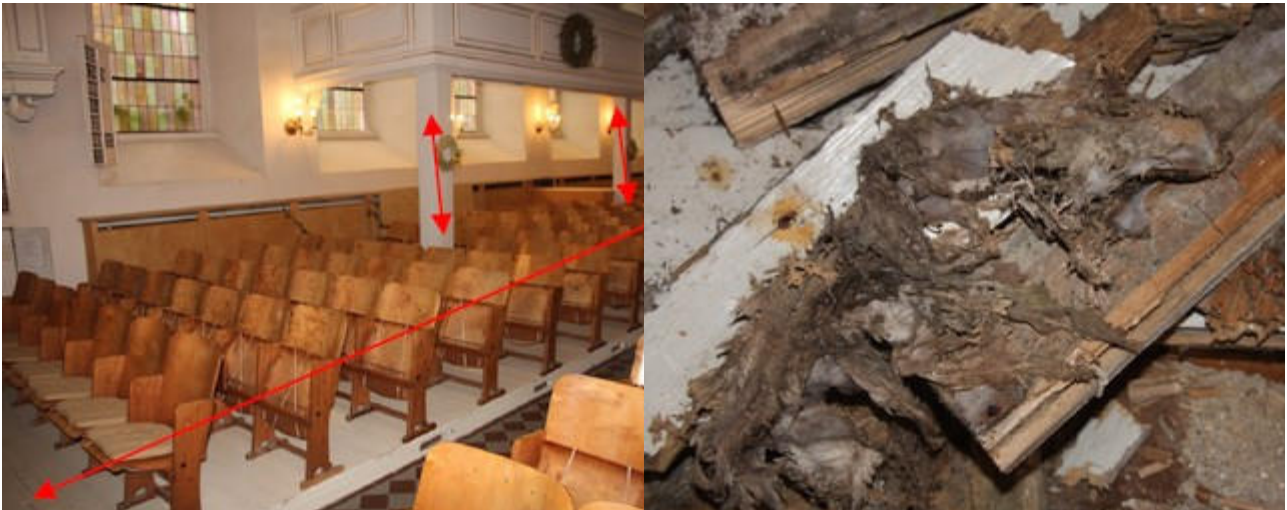
18. November 2019, Holzschutztechnisches Begehungsprotokoll, Susann Baumann-Ebert

Das zur Friedhofsseite gelegene Podest zeigt in Höhe der ersten Emporensäule Einbrucherscheinungen. Bei Entnahme des Holzes und dem Ausleuchten des darunter liegenden Hohlraumes wurden eindeutige Befallsanzeichen erkannt. Es handelt sich hierbei um einen akuten Schaden - hervorgerufen durch den Echten Hauschwamm *Serpula lacrymans*. Eindeutig identifizierbar anhand der arttypischen Myzel- und Fruchtkörperbildung.

Erstsicherung durch Entfernen der losen Holzteile und Abdecken der Schadstelle mit einer Mehrschichtplatte. Abkleben der Lüftungsöffnungen. So kann vorerst sichergestellt werden, dass das Podest und das Gestühl bis zum Januar 2020 weiter genutzt werden kann.
